NOTE CRIIRAD

Valence, le 20 Septembre 2018 15H

Malvesi « incident » du 19 sept

L'«incident » du 19 septembre 2018 sur le site de conversion d'uranium ORANO (ex-AREVA) de Malvesi concerne des matières radioactives

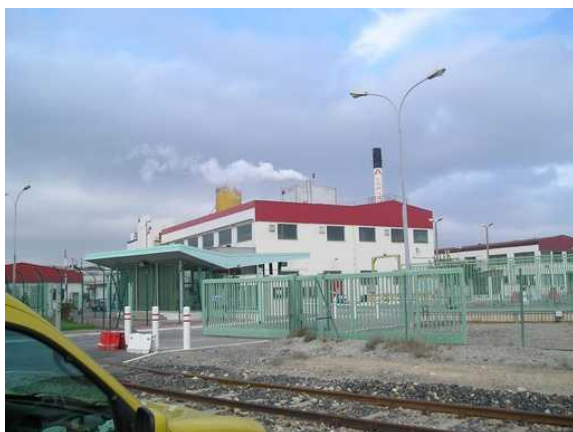
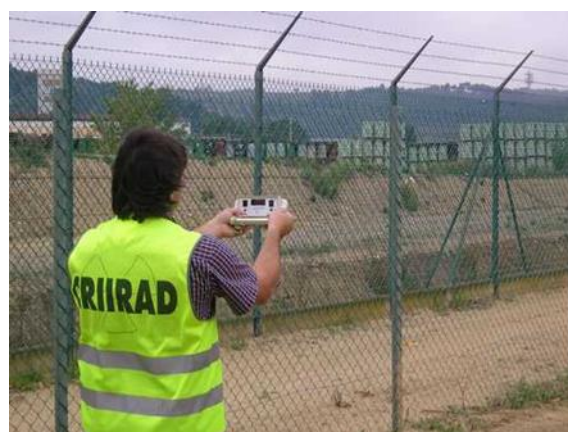
Rappelons que la radioactivité des matériaux traités par l'usine de Malvesi est telle qu'elle est détectable au-delà des grillages de l'installation, comme la CRIIRAD l'a montré en 2006⁴ et rappelé lors de mesures effectuées en 2014 : le taux de radiation gamma était 18 fois supérieur à la normale devant la clôture⁵ du parc à fûts.

Entrée du site de conversion d'uranium de Malvesi / Mesures de radioactivité devant le parc à fût
